重庆裕祥新能源电池有限公司

土壤污染隐患排查报告

编制单位：重庆森博特环境技术服务有限公司

二〇二三年十月

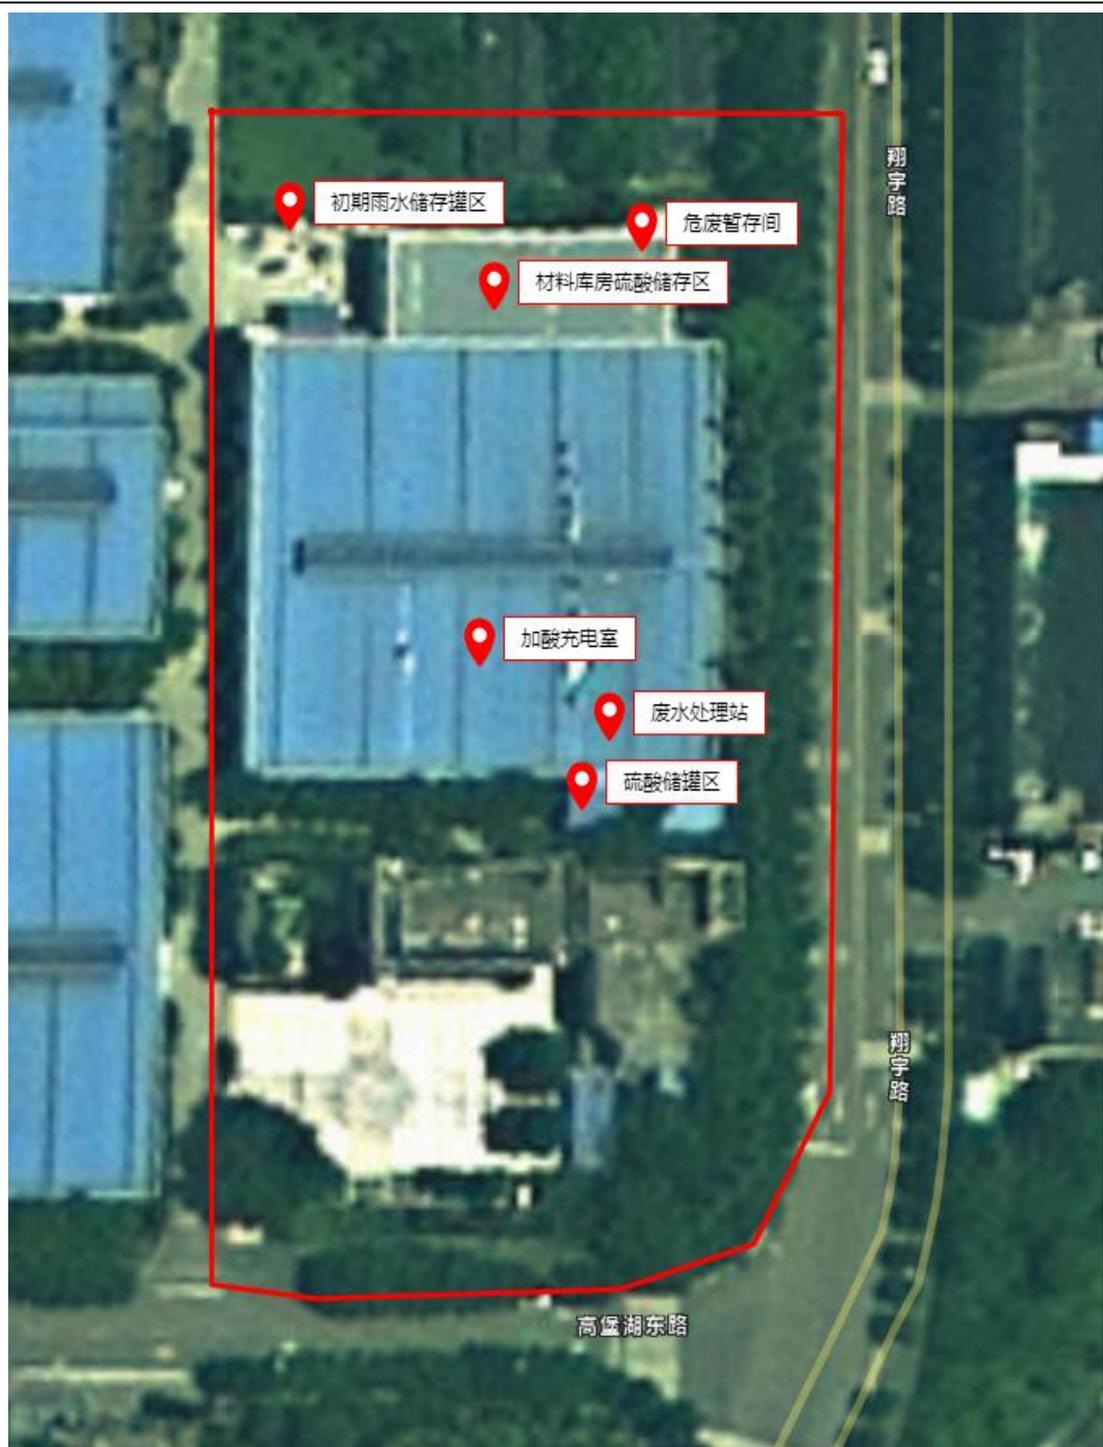
图 1.3-1 裕祥电池土壤隐患排查范围及重点场所

通过资料收集、人员访谈，确定重点场所和重点设施设备，即可能或易发生有毒有害物质渗漏、流失、扬散的场所和设施设备。本次土壤隐患排查范围为重庆裕祥新能源电池有限公司所辖厂区，其占地面积 7416.4m²，重点场所包括：加酸充电室、硫酸储罐区、材料库房硫酸储存区、初期雨水储存罐区、废水处理站、危废暂存间，排查范围及重点场所见图 1.3-1，涉及的主要设备见第 2 章。

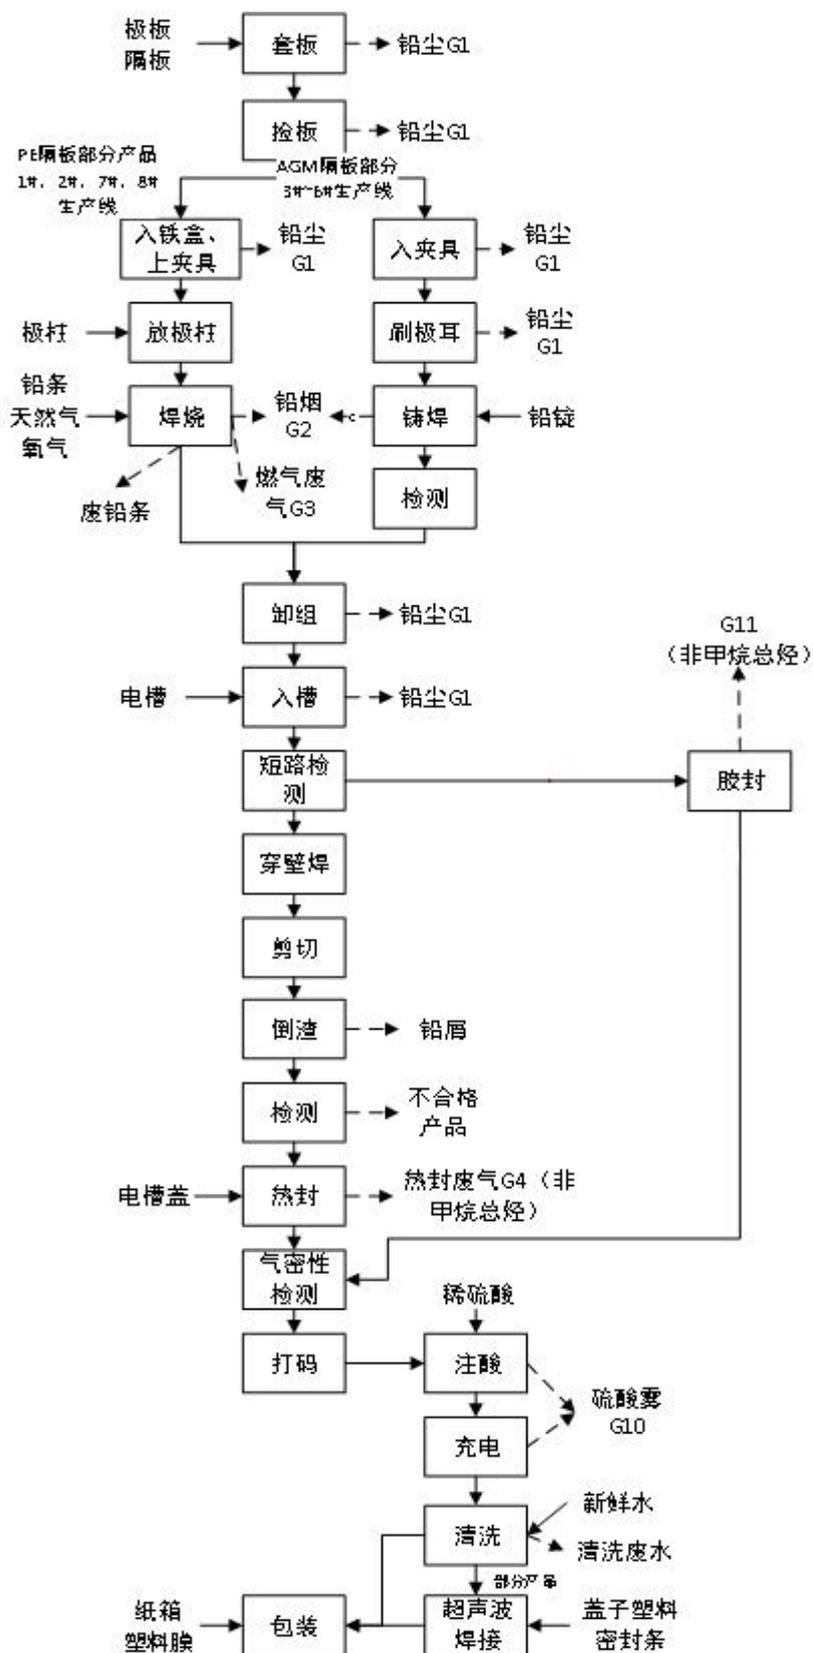
图 2.3-1 电池装配生产工艺流程图

公司各型产品的生产工艺流程基本相同，其工艺流程如图2.3-1。

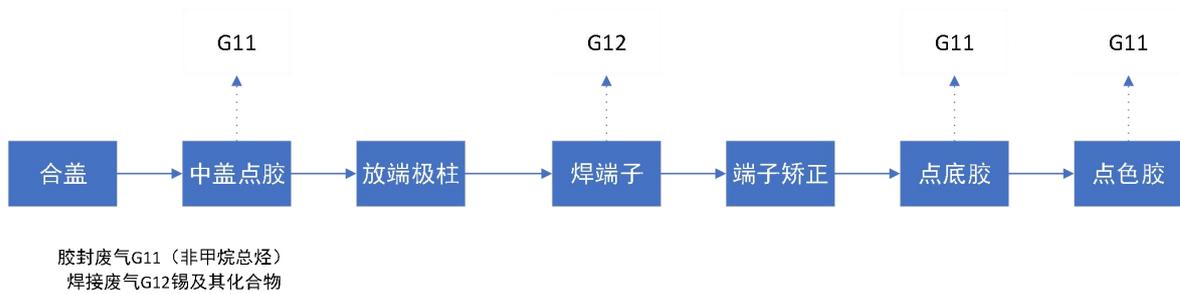
图 2.3-2 胶封生产工艺流程图

(1) 合盖

在两个出线极柱上各套一个专用O型圈，避免极柱胶流入电池内部，盖上电池盖子。

(2) 中盖点胶

按规定比例配好AB胶，充分搅匀，手工用专用工具或机器自动给中盖点胶，将电池倒置放在注好胶的电池盖上，极柱对准极柱孔，封闭严实，四周有溢流胶水则用抹布抹干净。

(3) 方端极柱、焊端子、端子矫正

需要胶封的产品，焊端子工序由前端手工焊接或铸焊焊接工段调整至胶封环节，摆好端子后，工人一手拿电烙铁一手拿焊锡丝，将端子和极柱焊接一起，胶封产品端子焊接不再使用铅焊丝，而使用锡焊丝，焊接完成后对端子进行矫正。

(4) 打底胶

用配好的中盖胶向正、负端子凹槽注入少量胶，刚好覆盖焊接部位。

(5) 注色胶

将正、负色胶配好后，分别注入正、负端子凹槽处，平齐。

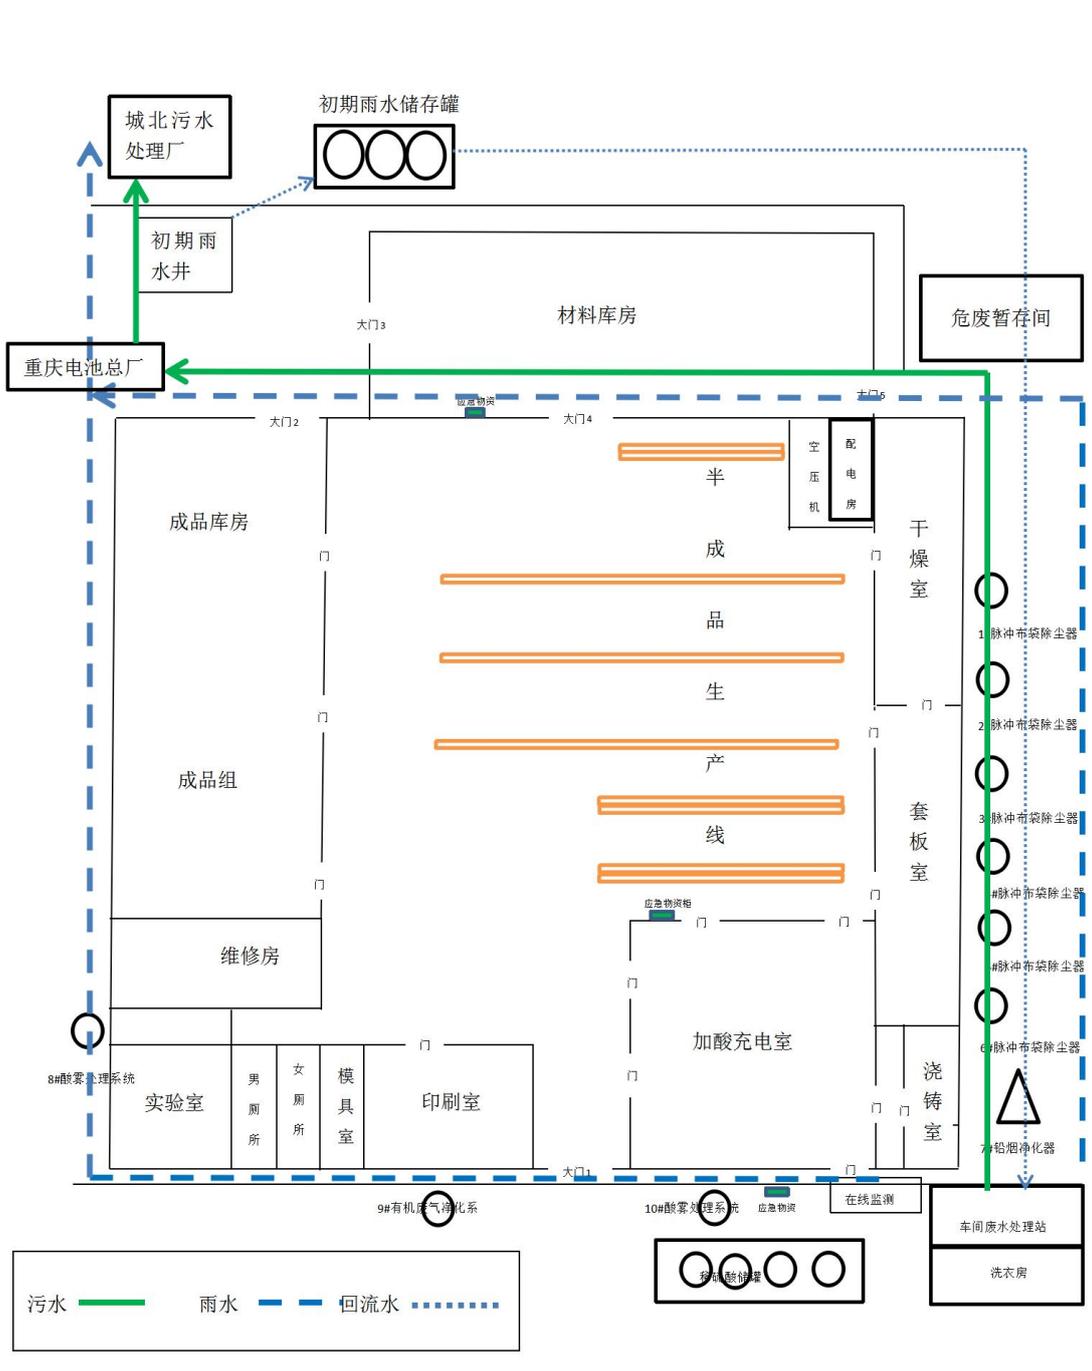
图 4.2-1 厂区平面及管网布置图

识别重点场所和重点设施设备前明确生产布局、生产设施设备的分布情况，该企业平面及管网布置图见图 4.2-1。

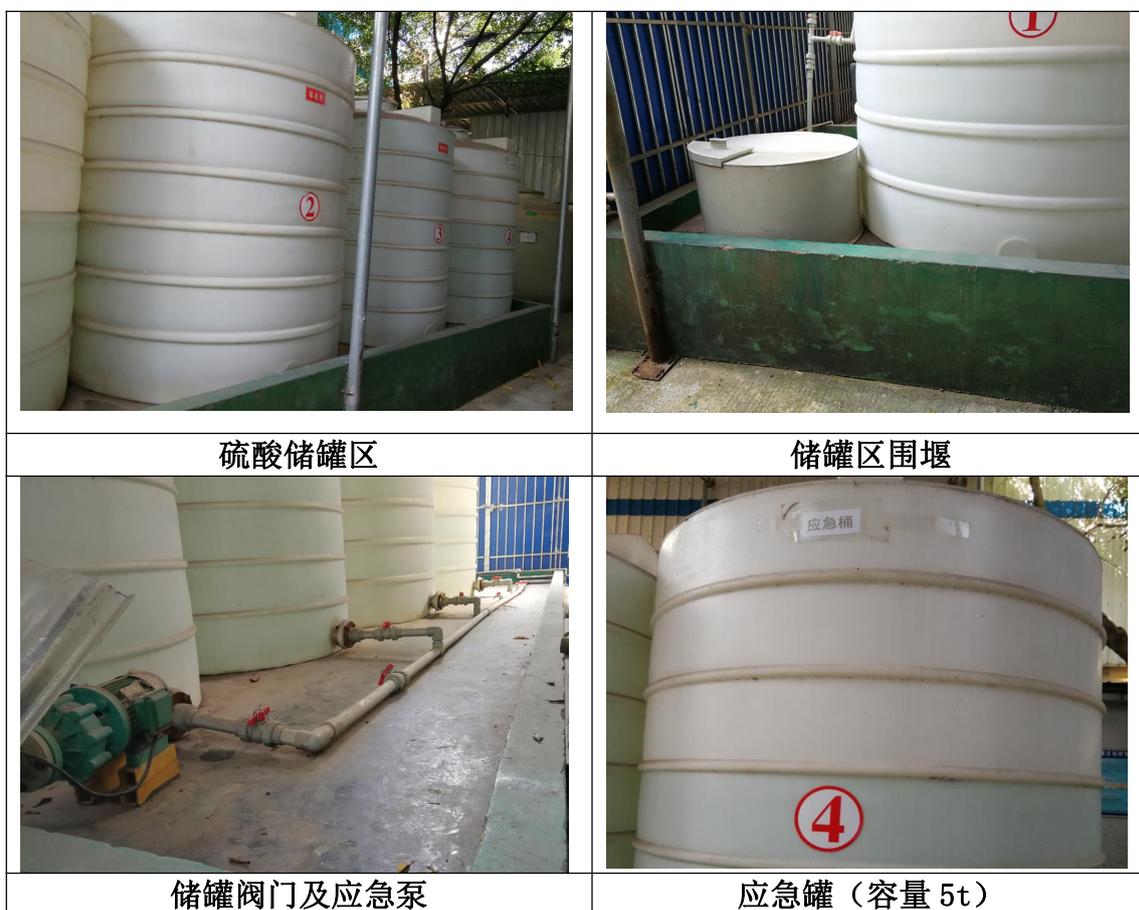
根据对企业现场勘察和企业提供的资料可知，重庆裕祥新能源电池有限公司厂区内硫酸储罐区域的硫酸储罐有：现有 1 个 5t 储罐在用，有 2 个 8t 储罐备用，另设置有 1 个 5t 储罐作为应急罐。

储罐为单层塑料储罐，周围设置事故围堰，可及时收集泄漏的硫酸，可杜绝其直接进入外环境，围堰墙体、地面及四周进行防渗防腐处理，围堰防渗防腐措施比较完善；企业定期检查储罐罐体(包括罐顶、罐壁、罐底)的厚度，每天目视检查外壁是否有泄露迹象。厂区有应急预案及应急储备物质，因此，判断该区域对土壤和地下水污染的污染隐患较小，但仍存在一定的隐患，如硫酸储存区存在容积不够，围堰高度不够，现场勘查图片如下图。

| 企业名称 | | 重庆裕祥新能源电池有限公司 | | | 所属行业 | | 电池制造 |
|---|---|---|---|---|---|---|---|
| 1 | 原料储存 | 硫酸储罐区 | 车间南面 | | 硫酸储存区存在容积不够，需增加围堰高度 | 增加围堰高度，将容积扩大至 8m ³ | 2023.12.30 |

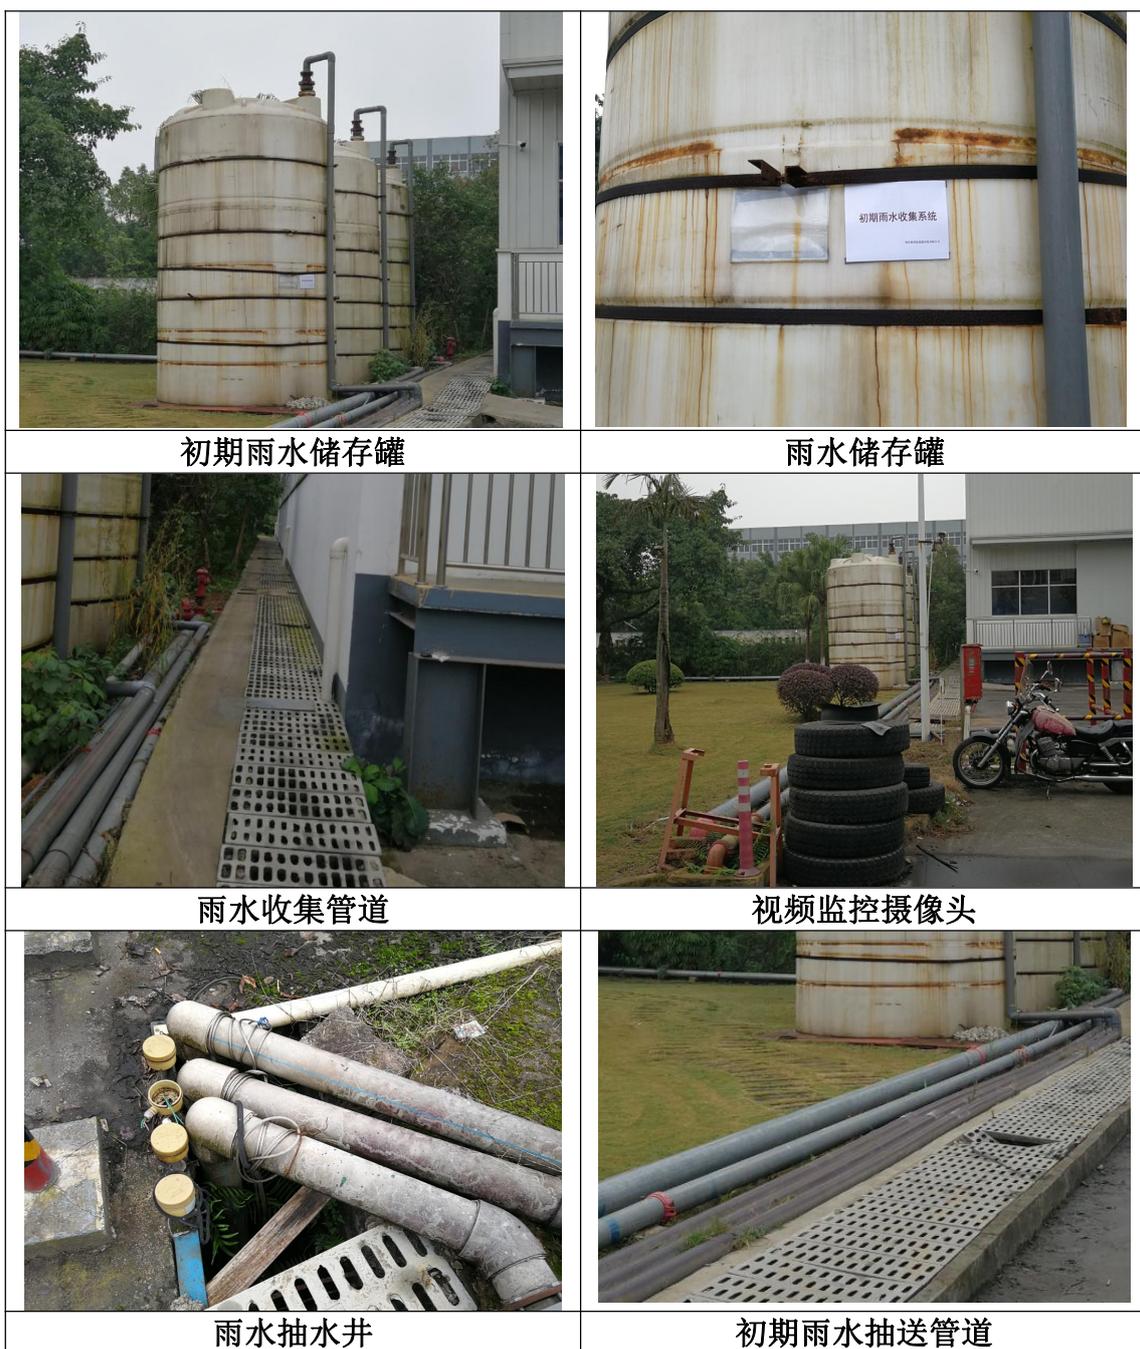
根据对企业现场勘察和企业提供的资料可知，重庆裕祥新能源电池有限公司厂区初期雨水储存罐区设施有：初期雨水储存罐（10m³，3个）、雨水管道收集系统、抽水泵系统、视频监控系统。

现有防范措施为：每天目视检查外壁是否有泄露迹象，有对应的泄露措施，该区域地面硬化，防渗防腐措施基本完善。因此，判断该区域对土壤和地下水污染的污染隐患较小，但仍存在一定的隐患：初期雨水流向箭头标识老化、脱落。现场勘查图片如下图。

| 2 | 雨水系统 | 初期雨水储存罐区 | 车间北面 | | 初期雨水储存罐区初期雨水管道的流向箭头标识老化、脱落 | 对收集系统管道流向进行标识 | 2023.12.30 |

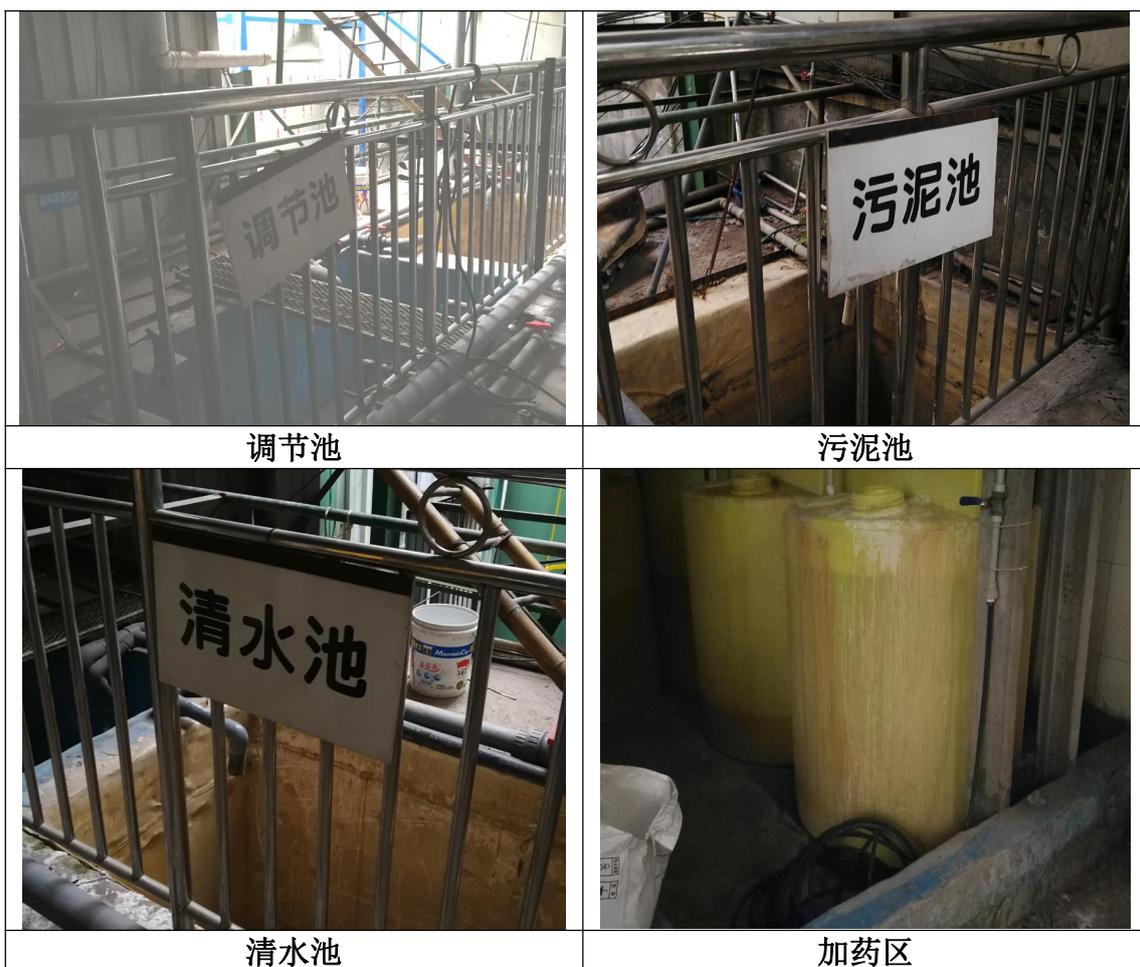
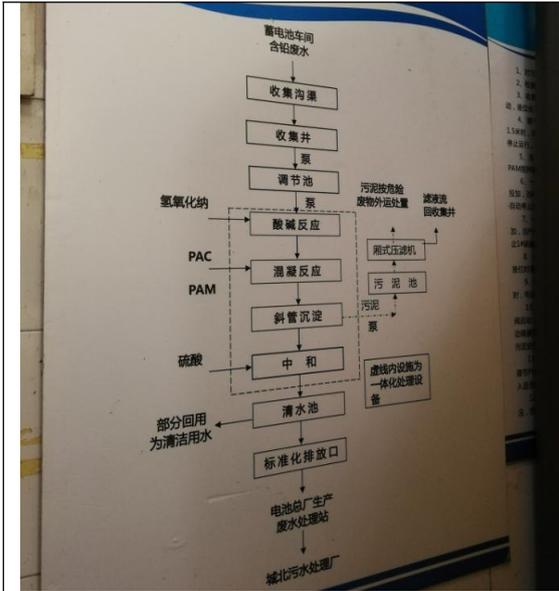
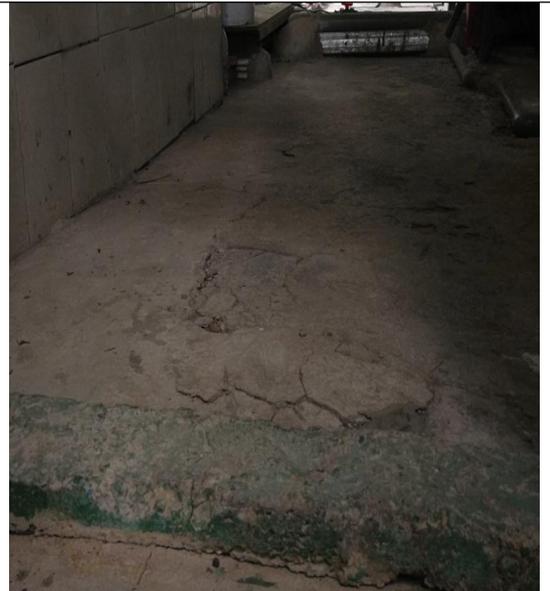
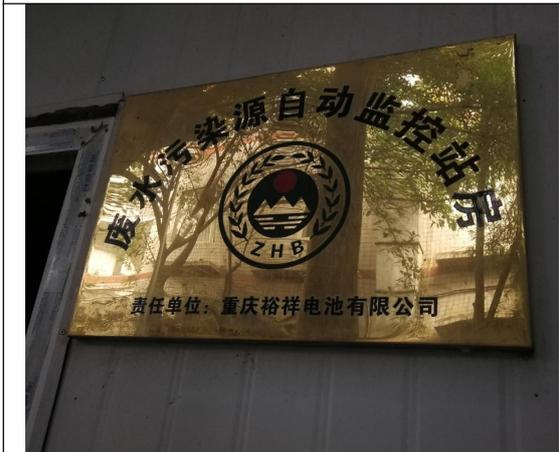
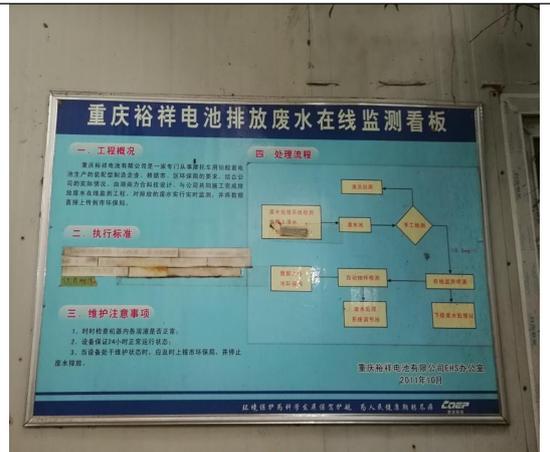
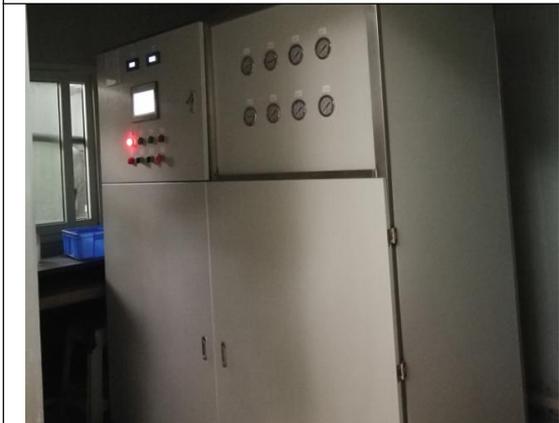
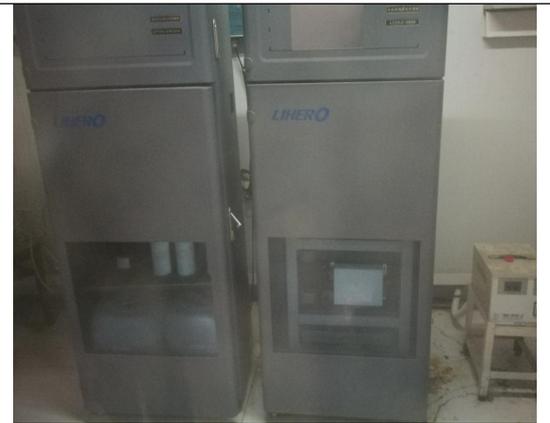
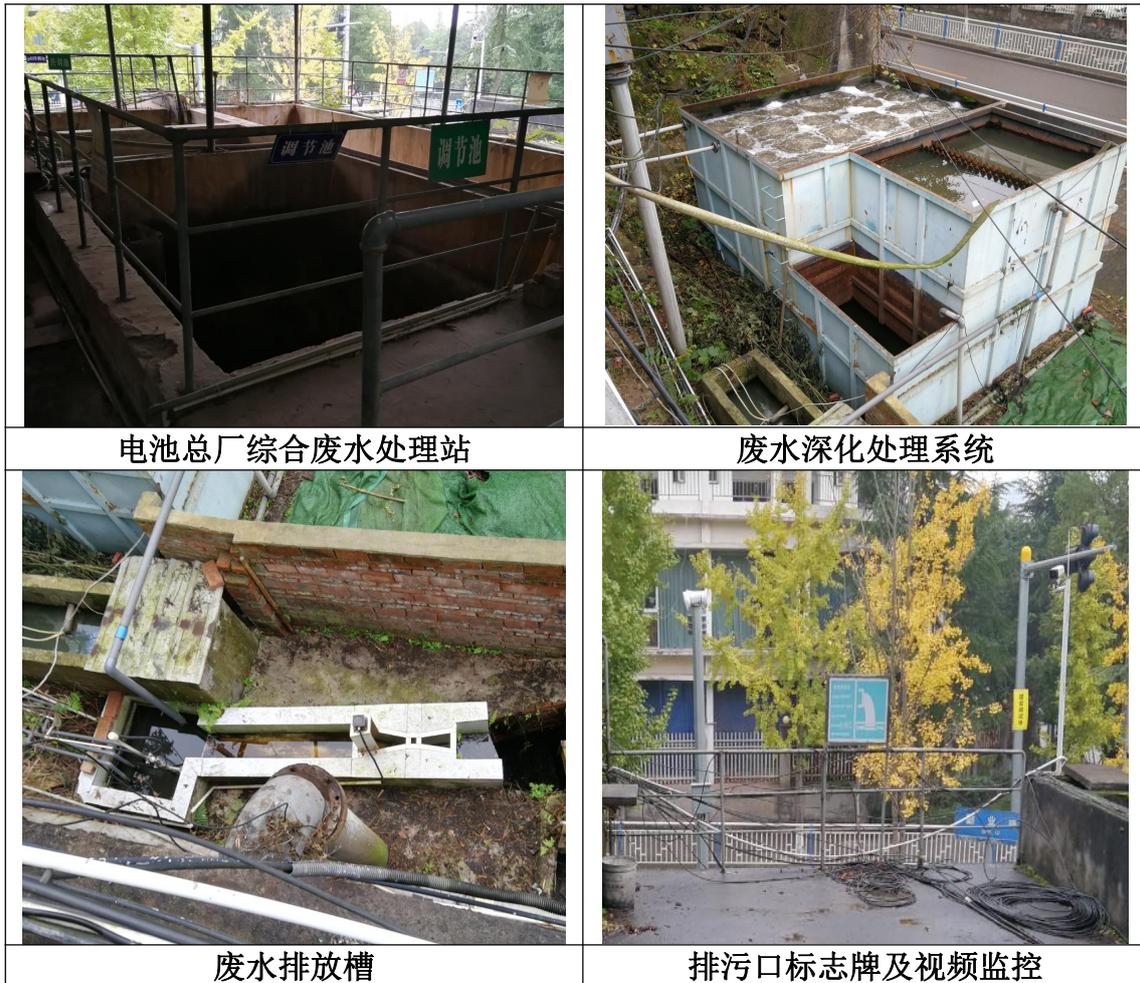
根据对企业现场勘察和企业提供的资料可知，企业设置有一座废水处理站，池体类设施即为废水处理站中的各类池体（调节池、清水池、应急池等）。

现有废水处理站，对产生的含铅废水进行预处理，预处理达标后泵入电池总厂废水处理站进行处置。废水处理站设置了全厂事故应急池，可保证事故废水的收集。

污水处理站池子都在地表上，每个池子做好防渗防腐处理，每天有专人巡查，设置有在线检测系统并与生态环境局联网。因此，判断该区域对土壤和地下水污染的污染隐患较小，但仍存在一定的隐患：废水管道的流向箭头标识老化、脱落。

| 4 | 废水处理 | 废水处理站 | 车间南面 | | <p>废水管道的流向 箭头标识老化、脱落</p> | <p>对废水管道 流向进行标识</p> | <p>2023.12.30</p> |

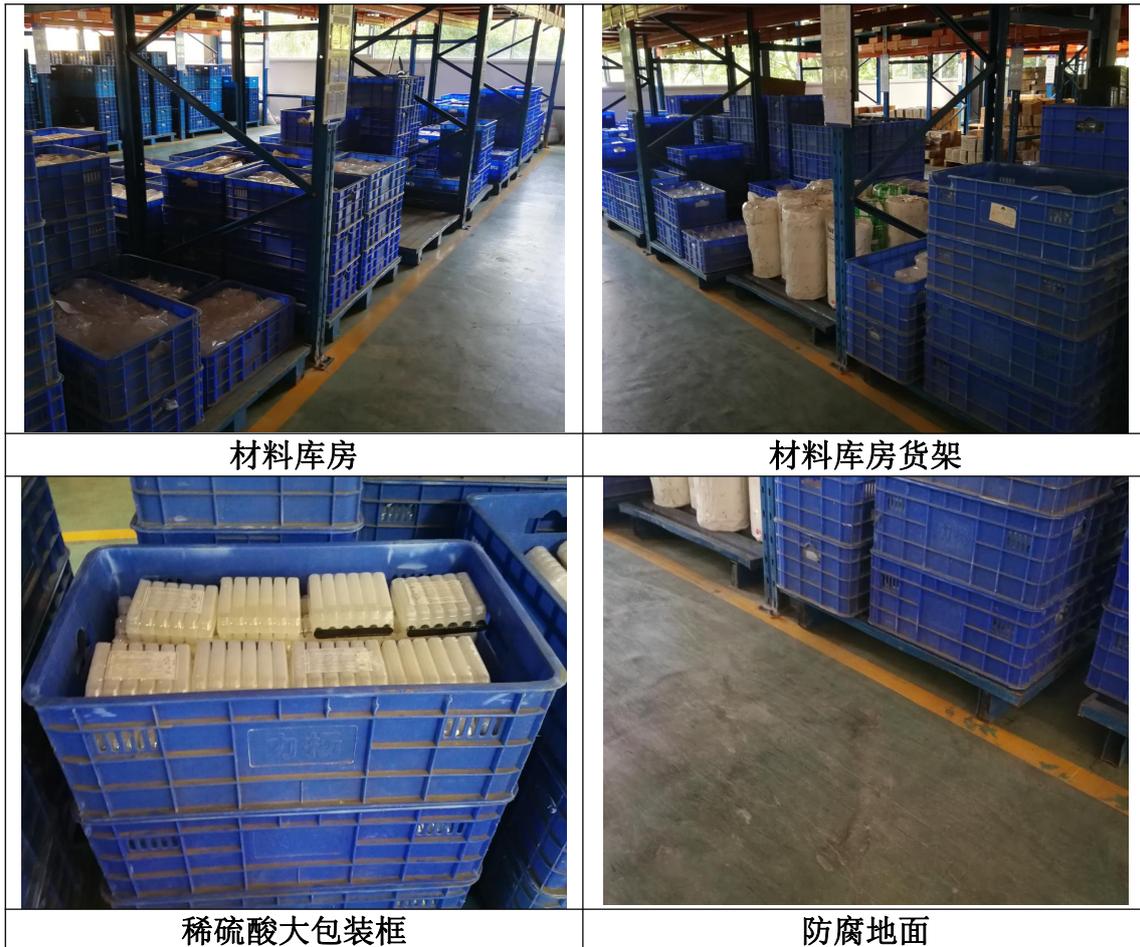
材料库房硫酸储存区储存有瓶装的硫酸，库房内稀硫酸均采用硬质塑料瓶包装，规格为 300ml/瓶 550ml/瓶 630ml/瓶 800ml/瓶，直接购进，再附随电池一起进行包装卖出，中间无硫酸瓶的拆卸过程。

材料库房硫酸储存区硫酸采用塑料套包装防护，对于瓶装稀硫酸，硫酸瓶外面还套装了一个密封塑料袋，可防止瓶子中稀硫酸泄漏出来。区域存放有沙包 2 袋，氢氧化钠 20kg，以中和可能泄漏的硫酸，另备有水桶扫把、撮箕及拖布，可收集泄漏硫酸。

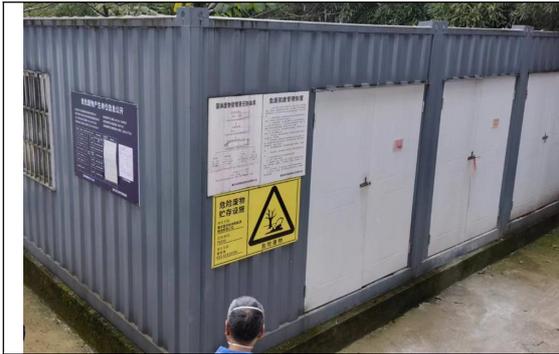
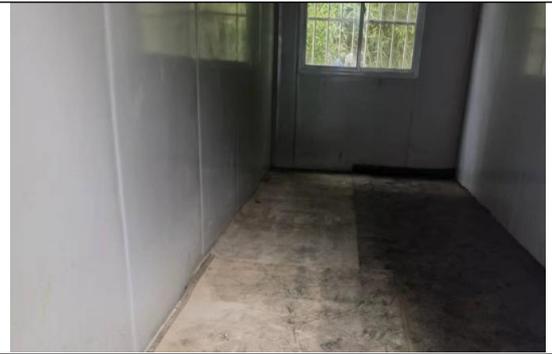
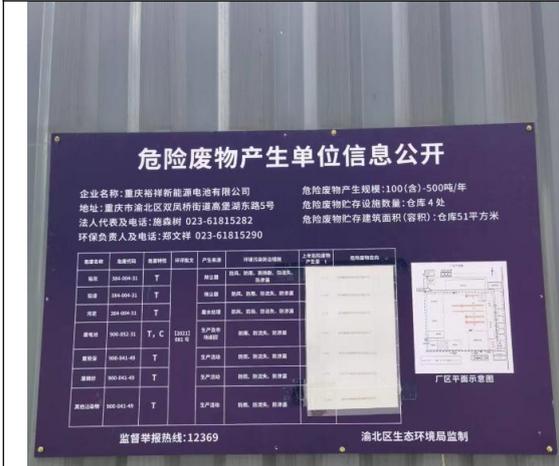
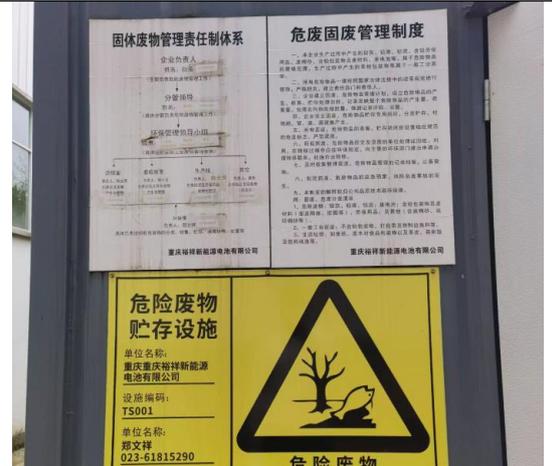
危废暂存间转运的危险废物主要有：废气除尘收集的铅尘、铸造机废铅渣、含铅污泥、含铅劳保及其他含铅废物等。所有危险废物均为固态，并且设置了完善的包装。危废暂存间按照不同危废种类分割成 4 个独立的房间分区存放，危废间地面架空设置，地面铺设了密封焊接的钢板，钢板上面铺设一层塑胶垫，门口增加了塑胶垫的厚度，可防止危险废物扬散出来。危废间内设置有通风窗，大门上锁。设置了危废产生单位信息公示牌、危险废物警示标识、识别标识、贮存分区标志、管理体系及制度标识。

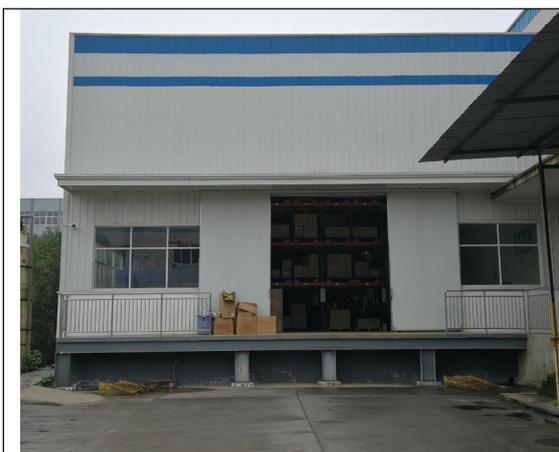
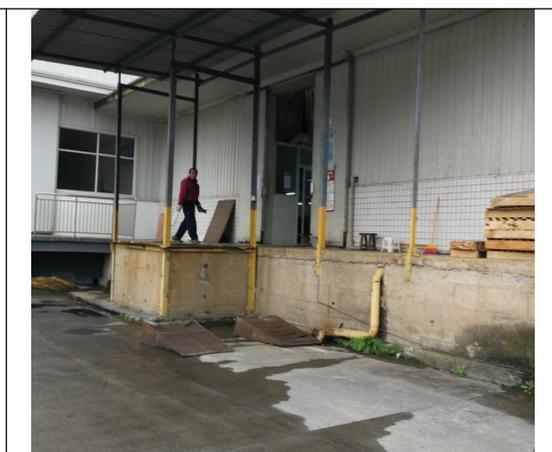
公司涉及的货物为原材料、产品铅酸蓄电池，原材料及产品包装完善，各个装卸区域设置有完善的装卸平台。

根据对企业现场勘察和企业提供的资料可知，物料堆存场地按照防雨防渗防流失要求规范设置。定期检查和维护相关设施。因此，判断该区域对土壤和地下水污染的污染隐患较小。

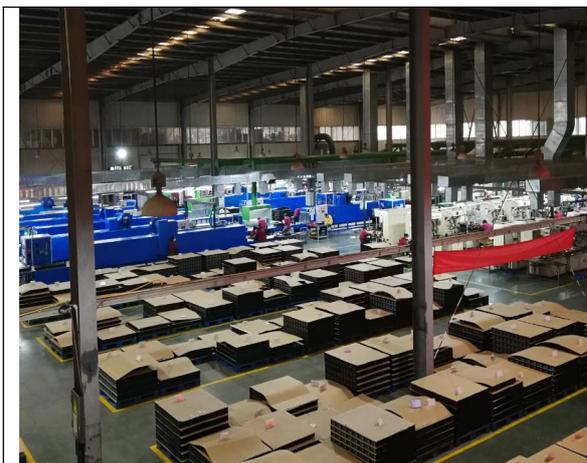
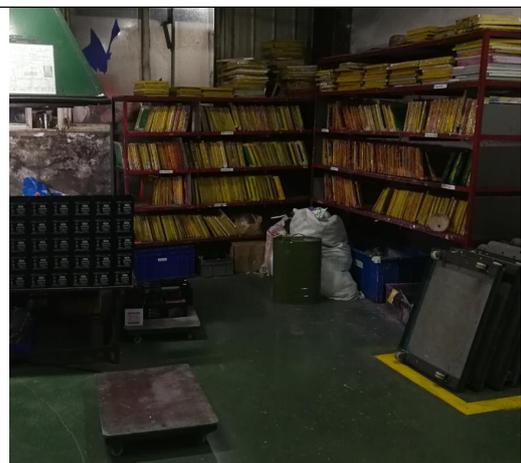
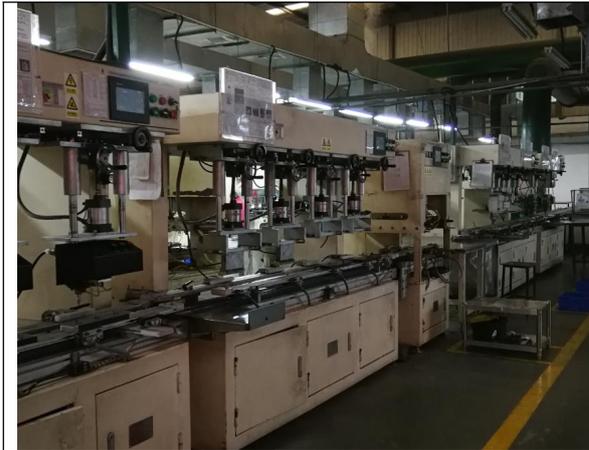
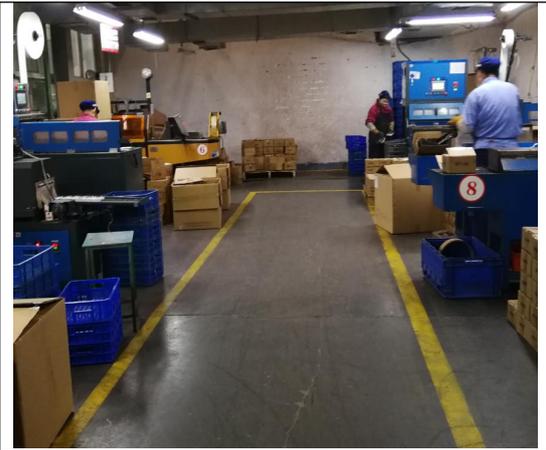
根据对企业现场勘察和企业提供的资料可知，生产车间进行铅酸蓄电池的组装生产。涉及电池生产工艺、胶封生产工艺等。各个设备安装在一楼，车间边上二楼为车间办公室，车间地面进行了硬化，采用了环氧地坪漆进行防渗防腐处理。车间外雨水管网设置有切换阀，连接至区域初期雨水收集池，一旦发生泄漏，流失的液体通过雨水管网进入收集池，能得到有效收集并定期清理，因此，判断该区域对土壤和地下水污染的污染隐患较小。

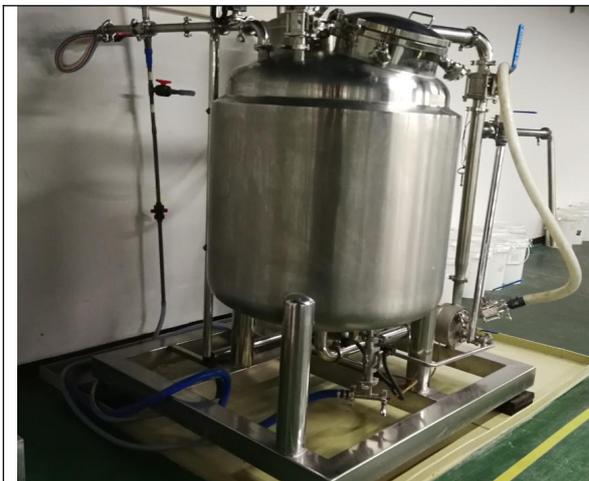
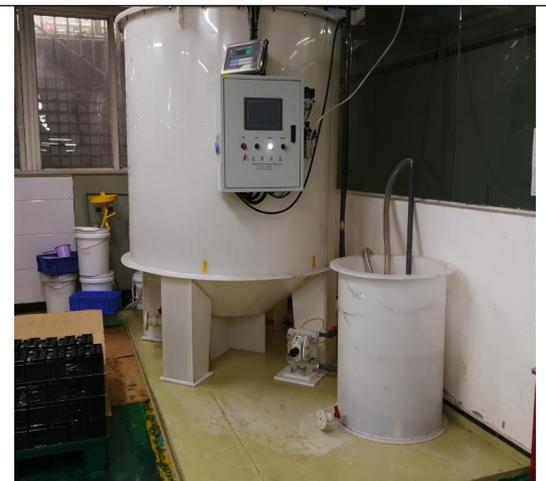
根据对企业现场勘察和企业提供的资料可知，加酸充电室位于车间角落，进行电池的注酸以及充电作业。主要设施即为注酸设施、充电设施等。各个设备安装在一楼，车间地面进行了硬化，采用了环氧地坪漆进行防渗防腐处理。车间外雨水管网设置有切换阀，连接至区域初期雨水收集池，一旦发生泄漏，流失的液体通过雨水管网进入收集池，能得到有效收集并定期清理，因此，判断该区域对土壤和地下水污染的污染隐患较小。

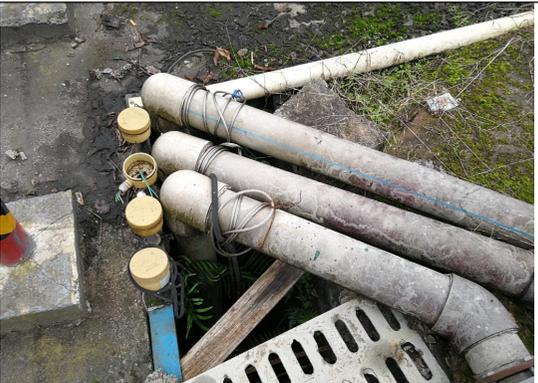
| 3 | 雨水系统 | 雨水抽水井 | 车间北面 | | 雨水抽水井周边未清洁 | 对雨水抽水井周边进行清洁 | 2023.12.30 |
